**Manuale per il tecnico di fisiopatologia cardiocircolatoria
e perfusione cardiovascolare**

Elettrostimolazione cardiaca

**Alla scoperta dei difetti
di funzionamento
nei Pacemakers**

Volume II

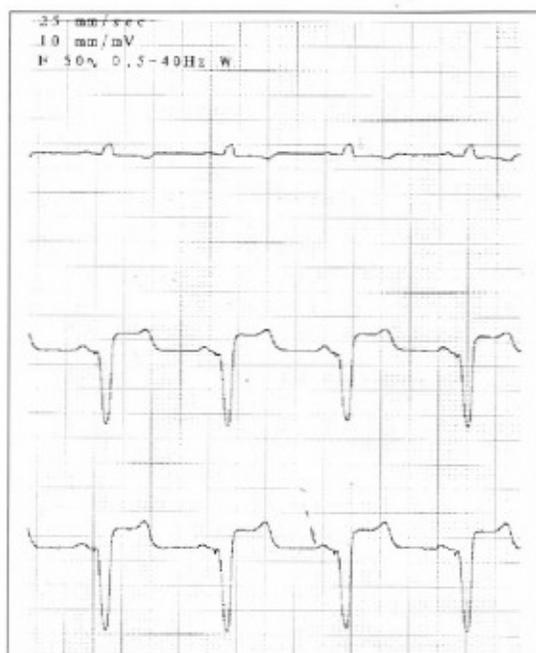
Figura 1. (0,5 – 40 Hz)

1. **Monitoraggio elettrocardiografico** a più derivazioni al fine di evidenziare al meglio il ritmo cardiaco con le sue componenti, compresa la linea isoelettrica. Quando il PM è programmato nella modalità di **stimolazione bipolare** è bene che la risposta in frequenza dell'elettrocardiografo sia selezionata almeno a 100Hz, al fine di evidenziare meglio lo spike sul tracciato ECG. Nella figura 1 l'ECG è con la risposta in frequenza a 40Hz lo spike si presenta non visibile sulla D1 appena visibile nella D2 e D3, mentre nella figura 2 la risposta in frequenza è di 100Hz e lo spike risulta più visibile, in tutte tre le derivazioni.

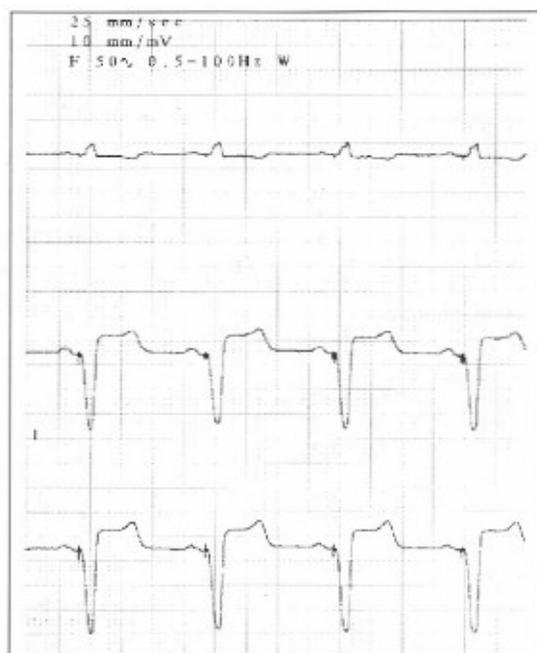
Figura 2. (0,5 – 100 Hz)

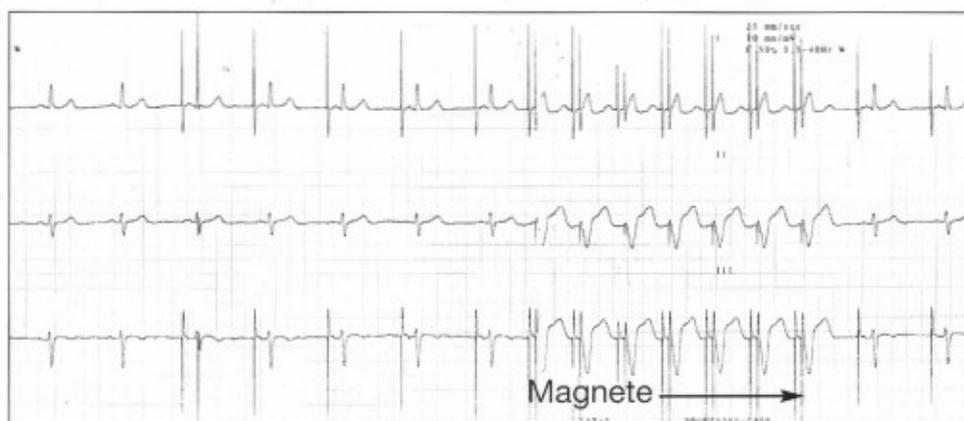
Figura 3. Monitoraggio ECG di base e con magnete

Esempio n° 1. Paziente portatore di pacemaker bicamerale: Modo DDD; freq. 60-130 b/m; AV 220 ms; ecc. Si esegue il monitoraggio ECG (Figura 3).

In assenza di attività elettrostimolata sappiamo che l'applicazione del magnete determina la modifica del modo di funzionamento da DDD a DOO, cioè in una modalità di pacing continuo ad una frequenza prevista per la modalità magnetica, ottenendo quindi la verifica dell'uscita dello spike e della sua efficacia. Analizzando il tracciato ECG possiamo dire che l'efficacia del pacing ventricolare è dimostrabile solo nella modalità con magnete (dal complesso 8 al 14) freq 100 b/m, con un intervallo AV di 100ms. L'accorciamento dell'intervallo AV previene l'insorgenza della depolarizzazione spontanea, favorendo la depolarizzazione ventricolare da parte del PM.

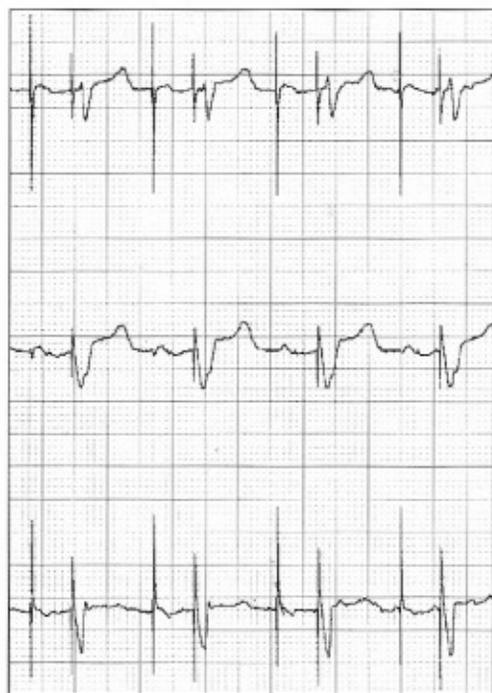
Figura 4. ECG di base. Programmazione Parametri: DDD 80-130b/m; AV 240ms.

Esempio n° 2. Paziente portatore di Pm bicamerale: Modo DDD, freq. 80-130 b/m; AV 240 ms. Viene eseguito il monitoraggio ECG (figura 4 e 5).

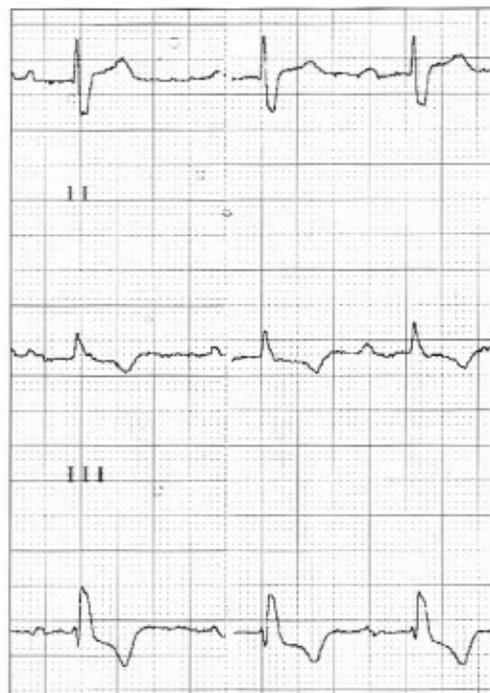
Figura 5. Programmazione Parametri Temporanei: DDD 50-130b/m; AV 300ms

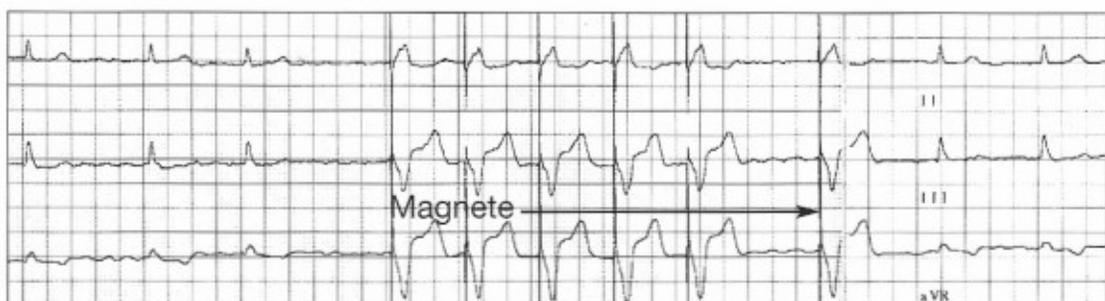
Figura 6. ECG di base e con magnete

Esempio n° 3. Paziente portatore di PM monocamerale Ventricolare: Modo VVI; freq. 55 b/m; Isteresi 50 b/m. Viene eseguito il monitoraggio ECG (Figura 6).

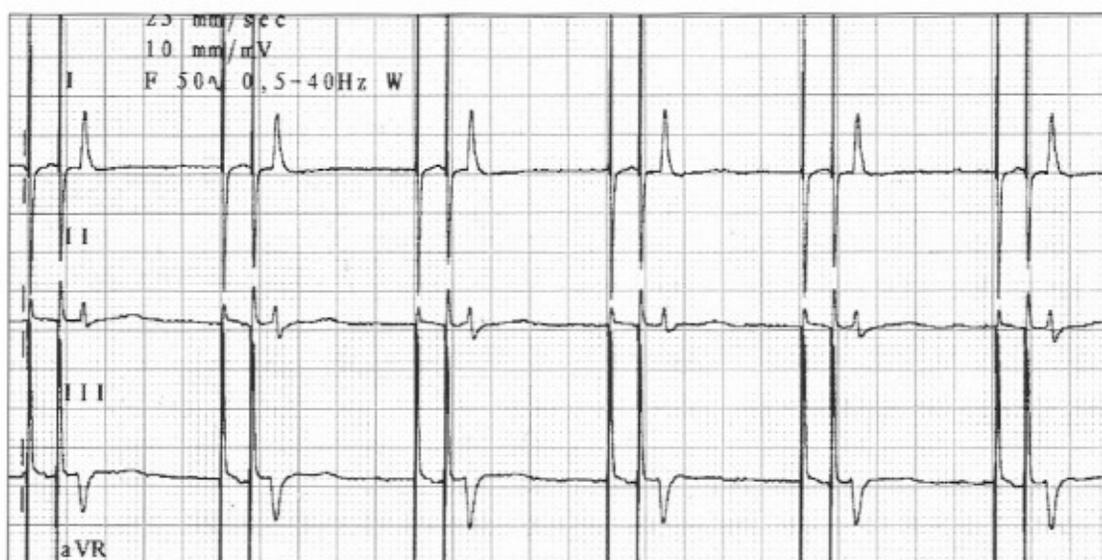
Figura 8. Difetto di cattura ventricolare

Il paziente è presente all'ambulatorio per eseguire il controllo programmato di FU (26 maggio 2006). Si esegue monitoraggio ECG (figura 8).

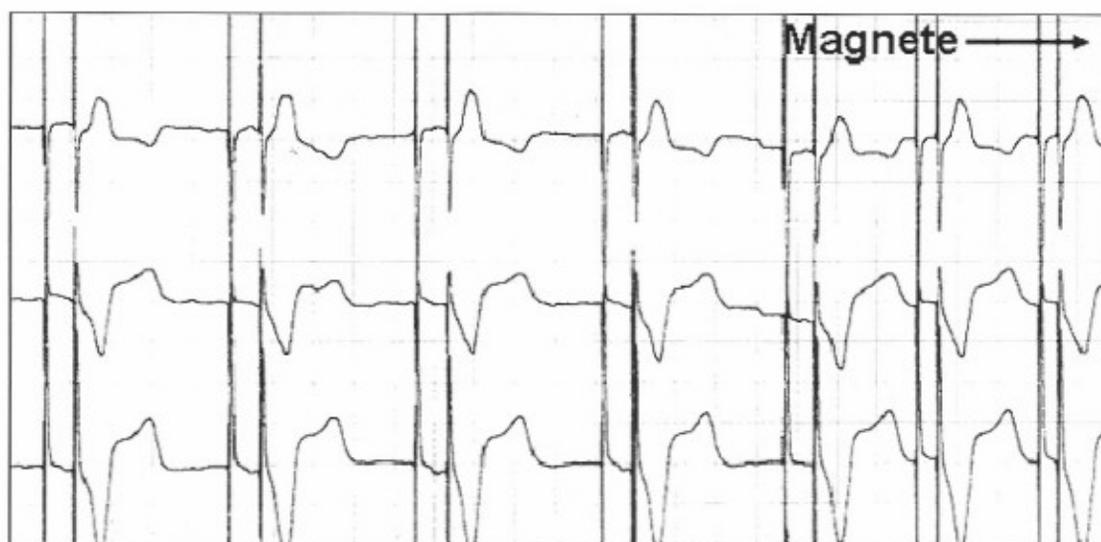
Figura 11. ECG del FU precedente.

Prima di procedere con il test di soglia si verifica nella cartella di FU il controllo precedente di 6 mesi prima (ottobre 2005). L'ECG di controllo precedente documenta la normale conduzione indotta dal PM in atrio ed in ventricolo (figura 11).

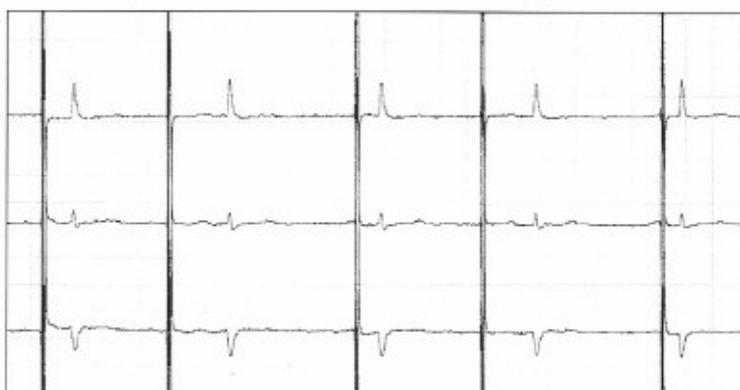
Figura 14. Parametri temporanei: VVI, 65b/m, unipolare, 7V, 1,5ms.

Il monitoraggio ECG (figura 14) documenta la presenza di spike non condotti; l'intervallo di stimolazione risulta variabile a causa del sensing ventricolare, complesso 2 e 4.

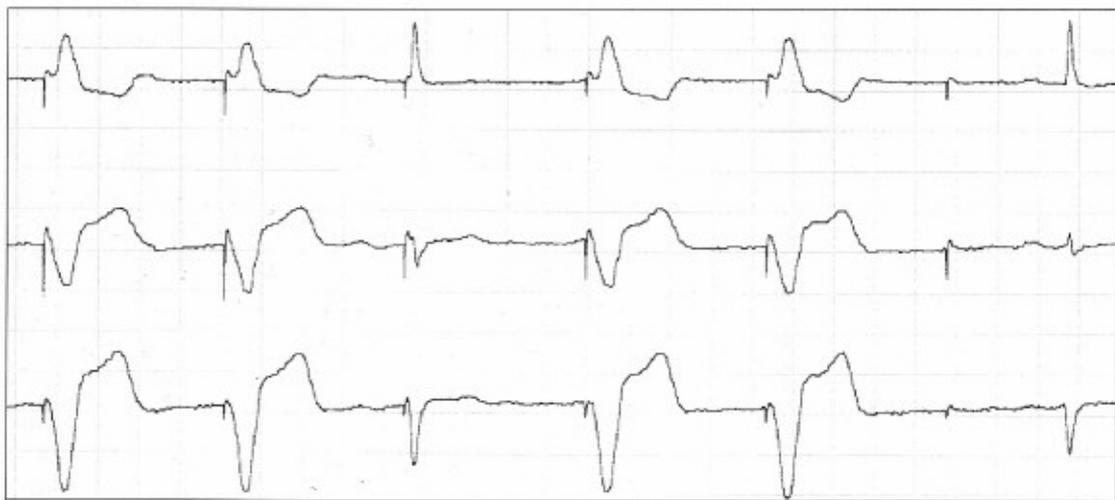
Figura 15. Parametri temporanei: VVI, 70b/m, bipolare, 4,5V, 1,5ms.

Si esegue l'ECG (figura 15) che documenta alcuni complessi ventricolari elettroindotti (1, 2, 4 e 5) ad eccezione di altri che risultano come complesso di pseudofusione (3) e non condotto il 6° (sotto soglia).

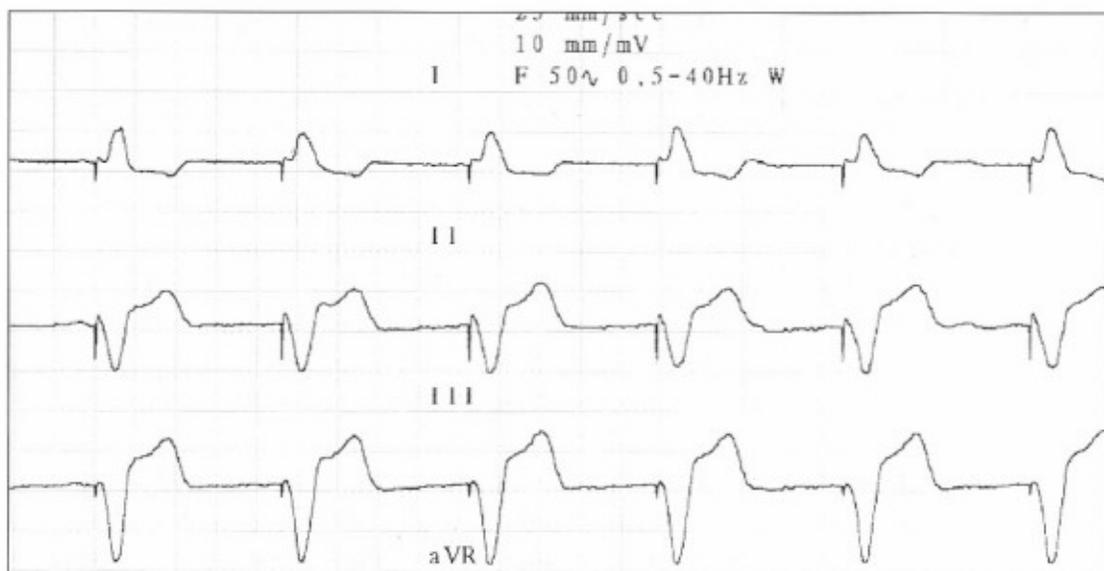
Figura 16. Parametri temporanei: VVI, 70b/m, bipolare, 6V, 1ms.

Si procede ad aumentare l'energia d'uscita a 6V ed 1ms. La figura 16 mostra l'ECG che documenta ritmo da PM ventricolare normofunzionante.

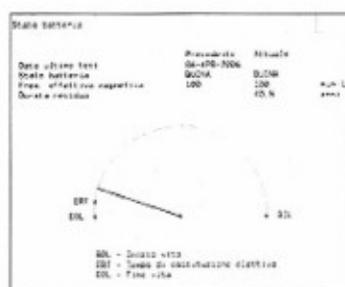
Figura 19

Esempio n° 6. Giunge per la prima volta al nostro Centro (marzo 2006) un paziente portatore di PM monocamerale ventricolare. Nella tessera del Paziente portatore di pacemaker si riesce a rilevare che l'elettrocatteter è del tipo monopolare a vite, la data dell'impianto è >14 anni. I parametri di programmazione sono: VVIR, 70-130 b/m; uscita 4V 0,4ms; sensing 2mV; PRV 250ms.

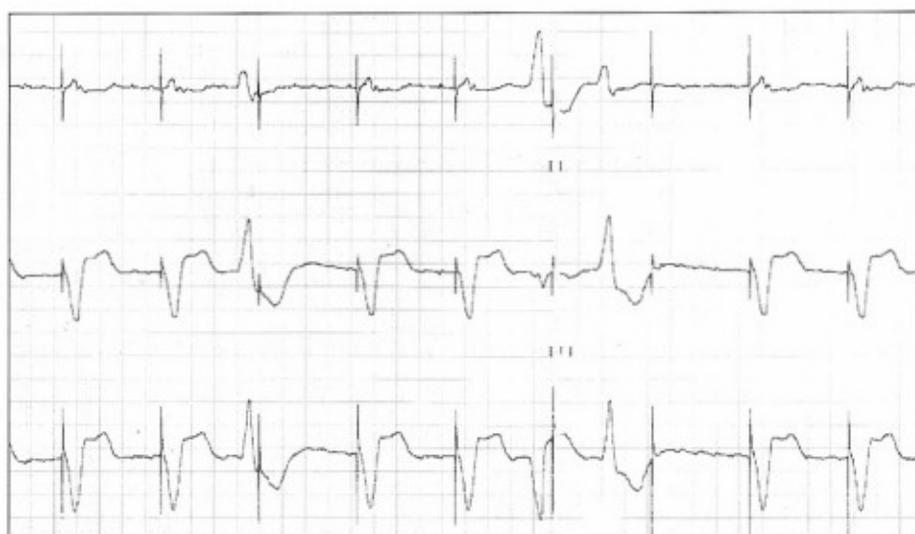
Figura 20. Difetto di sensing.

Viene eseguito il monitoraggio ECG (figura 20) che documenta: ritmo da PM con extrasistoli polimorfe ventricolari non rilevate dal PM. **Difetto di sensing.**

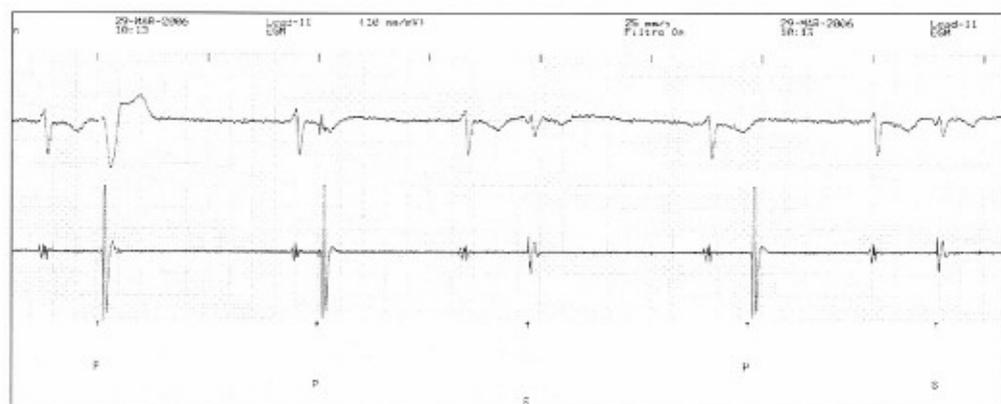
Figura 21. ECG, EGM e marker.

La misura si esegue monitorando contemporaneamente all'ECG l'EGM e marker, impostando il valore della frequenza a 30 b/m, mantenendo il valore della sensibilità a 2mV, il tracciato (figura 21), documenta il mancato riconoscimento dell'onda R mentre viene rilevata quella dell'extrasistole ventricolare (marker "S"). Infatti la presenza sul tracciato dell'EGM di un piccolo potenziale coincidente con il QRS non viene rilevato dal PM (assenza del marker contrassegnato) tanto che il PM eroga lo spike (marker "P"). L'attività spontanea viene interpolata dallo spike, a 30 b/m, per la mancata inibizione del PM.

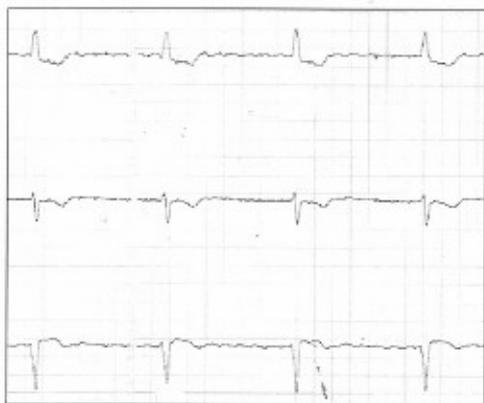
Figura 22. Prova di inibizione a 0,25mV.

Si ripete la misura con valori decrescenti di sensibilità fino ad ottenere a 0,25mV l'inibizione della stimolazione. L'ECG (figura 22) documenta il riconoscimento dell'onda "R" e la relativa inibizione del pacing. Si completano le misure con la soglia di stimolazione che documenta la mancata cattura al valore di 3,3V 0,4ms. (figura 23)

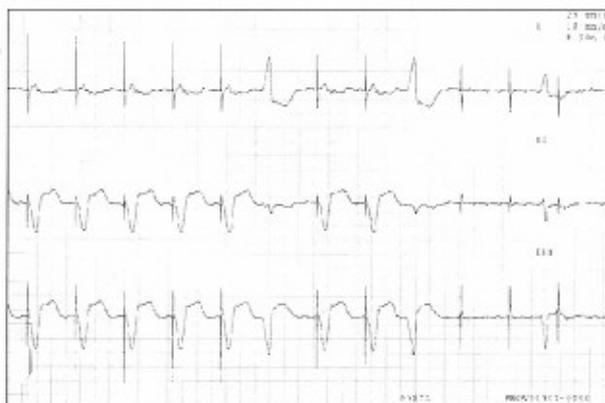
Figura 23. Test di soglia >3,3V.

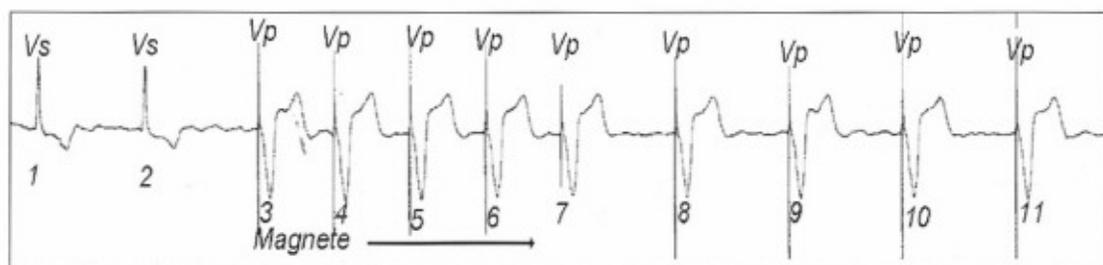
Figura 24. Test al magnete.

Parametri dichiarati dal Costruttore con il magnete: VOO; Fr. 100 b/m i primi 5, i successivi alla frequenza programmata. Viene eseguito il monitoraggio ECG (Figura 24).

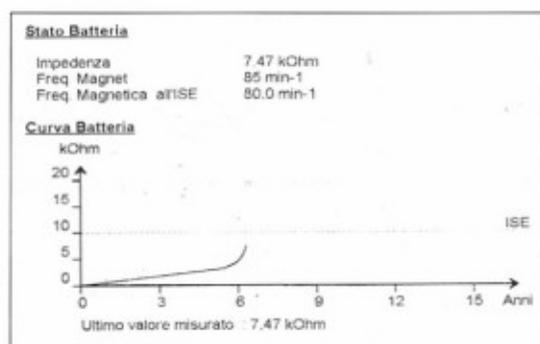
Figura 25. Curva di scarica della batteria.

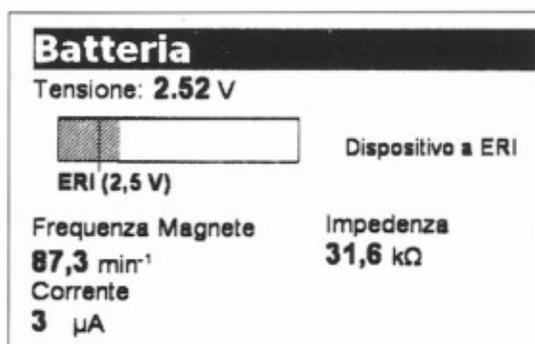
Figura 26. Indicazione dispositivo a ERI.

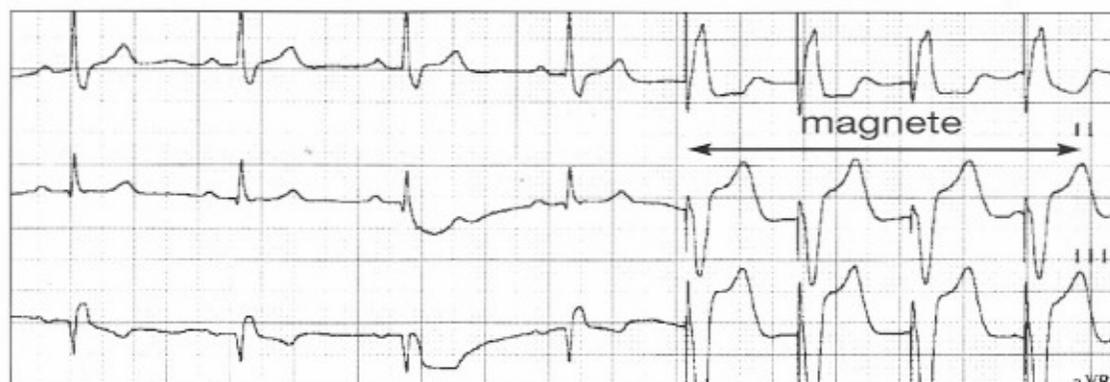
Figura 27. Monitoraggio ECG base e con magnete.

Esempio di scarica della batteria in un paziente che non esegue controlli di FU. Paziente portatore di PM bicamerale: DDD; 60-130b/m; ist. 50b/m, ha interrotto i controlli di FU l'ultimo risale a più di 5 anni. Si esegue il monitoraggio ECG (figura 27) che documenta un ritmo sinusale a 55b/m, l'applicazione del magnete determina una stimolazione monocamerale ventricolare ad 85b/m.

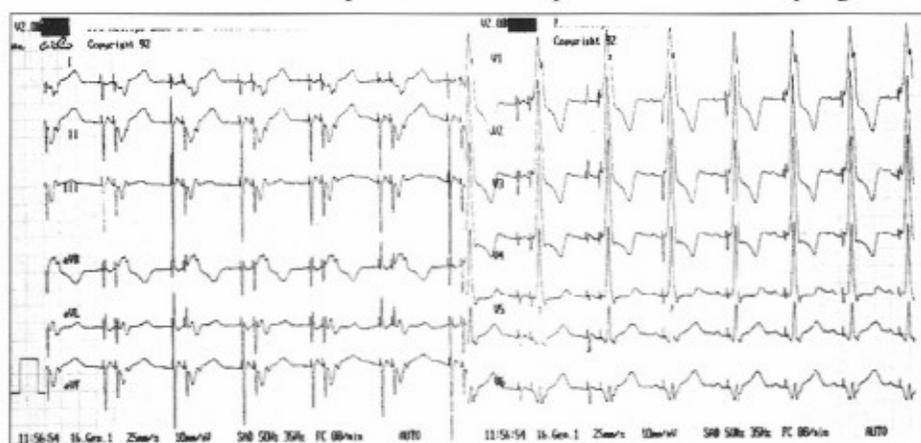
Figura 30. Test da sforzo: ECG Base.

malessere. Al controllo del PM le misure (soglia di stimolazione, impedenza elettrocatteter, sensing) e i dati della batteria risultano buoni. I parametri di programmazione del funzionamento del PM sono: modo DDD; freq. 75-125 b/m; intervallo AV 160 ms, parametri d'uscita e d'ingresso standard. Al fine di verificare il motivo del malessere durante l'esercizio fisico viene eseguito un ECG da sforzo al cicloergometro. La figura 30 presenta l'ECG di base a 12 derivazioni che documenta ritmo da PM a frequenza 75 b/m con atrio stimolato (pacing atriale) e atrioguidato (sensing atriale). L'attività ventricolare risulta sempre stimolata dopo l'intervallo AV programmato.

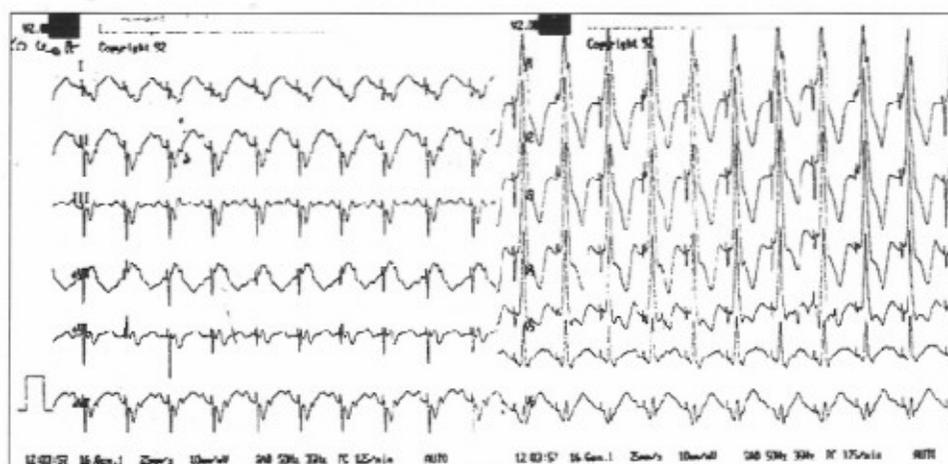
Figura 31. Test da sforzo: 60 Watt.

Si dà inizio alla prova da sforzo per 3' con un carico di lavoro al cicloergometro di 30 Watt. L'ECG durante questa fase di riscaldamento muscolare risulta invariato. Al termine del primo step di 3' si aumenta il carico di lavoro del cicloergometro a 60 Watt. La figura 31 mostra l'ECG al cicloergometro dopo 3' a 60 Watt che documenta un ritmo da PM atrioguidato a freq. 125 b/m. Funzionamento di pacing e sensing regolare.

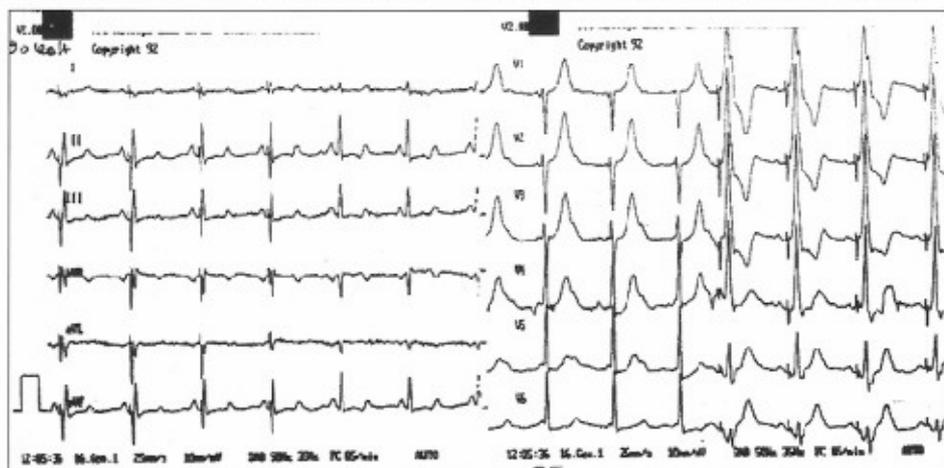
Figura 32. Test da sforzo: 90 Watt.

Si procede quindi ad aumentare il carico di lavoro al cicloergometro a 90 Watt. La figura 32 mostra l'ECG dopo 3' ad un carico di lavoro a 90 Watt che documenta: attività cardiaca spontanea e stimolata con fasi di stimolazione ventricolare atrioguidata, con una frequenza media di 85 b/m. Presenza di onde "p" non correttamente rilevate e condotte dal PM in ventricolo con rapporto 2:1. Ipotesi: Difetto di sensing atriale o raggiungimento dell'MTR?

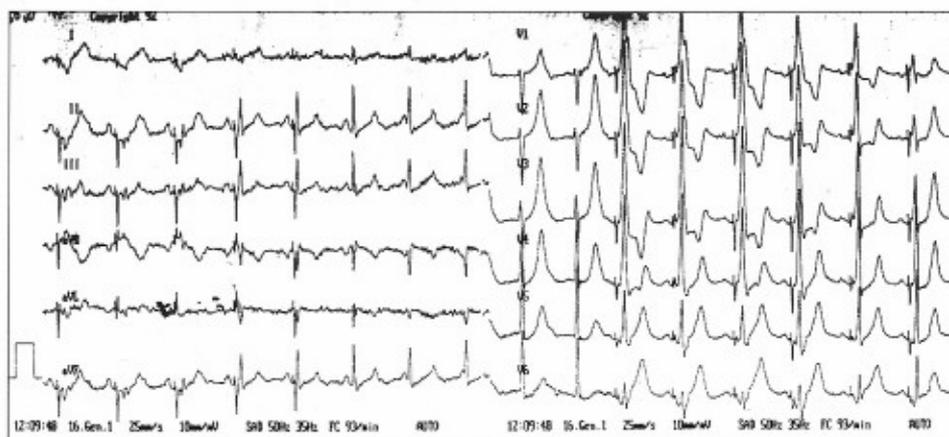
Figura 33. Test da sforzo: 150 Watt.

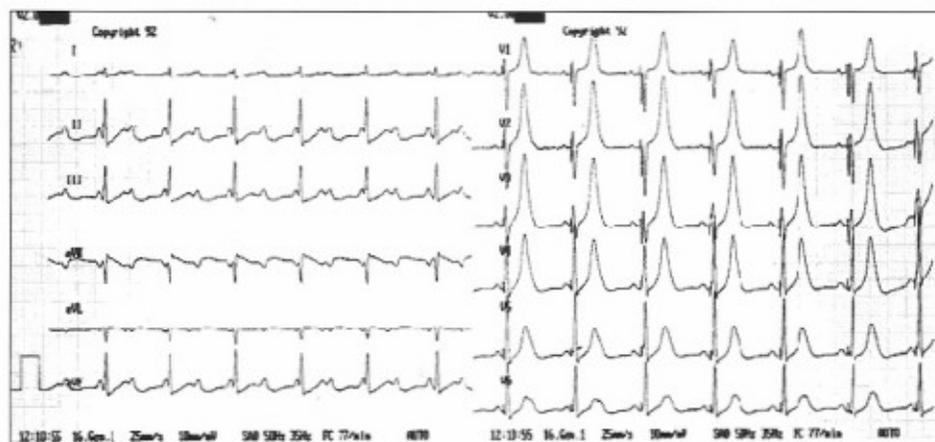
Figura 34. Test da sforzo: 1' Recupero

La figura 34 mostra l'ECG dopo 1' della fase di recupero che documenta un'attività ventricolare spontanea a 77 b/m, fasi di blocco AV 2:1 e ritmo giunzionale.

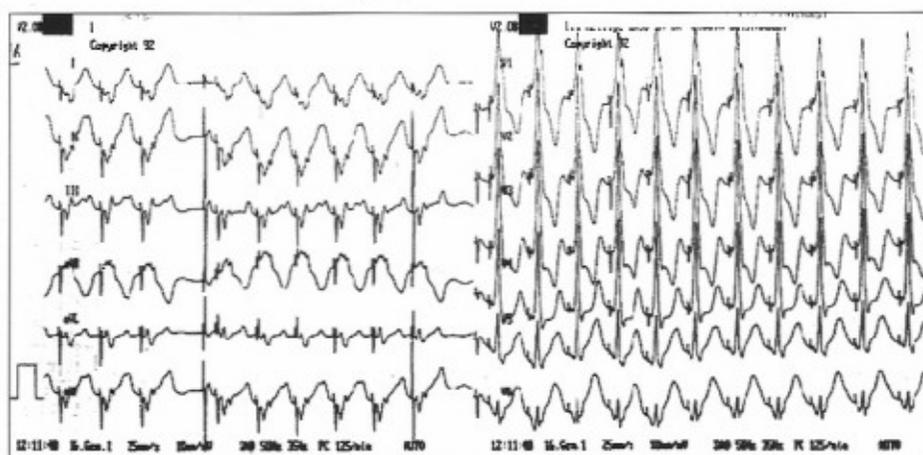
Figura 35. Test da sforzo: 2' Recupero.

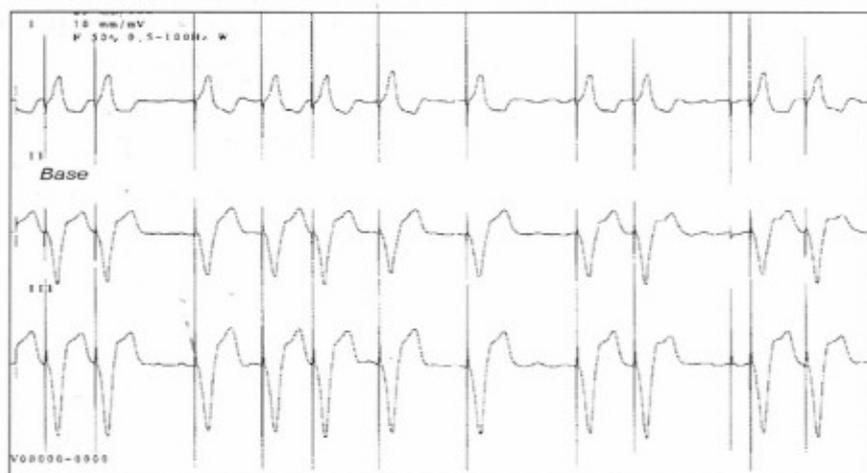
Figura 36. Monitoraggio ECG di base.

- Ritmo da PM fortemente irregolare atrioguidato ad eccezione di un solo spike atriale alla frequenza base, a causa di mancato sensing atriale, a cui segue lo spike ventricolare dopo l'intervallo AV 200 ms.
- Fibrillazione atriale.

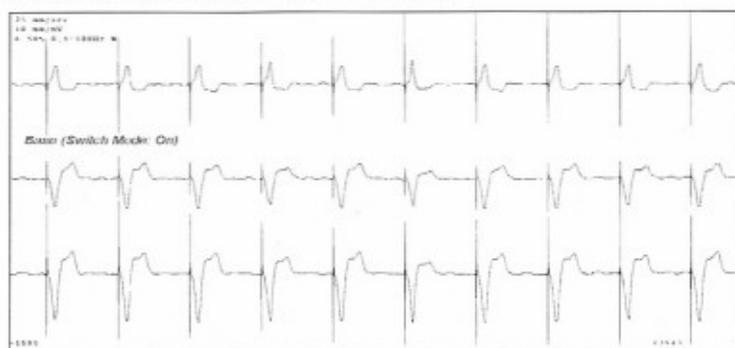
Figura 37. Monitoraggio ECG dopo attivazione dello switch mode per FA.

La figura 37 documenta un tracciato ECG il cui ritmo cardiaco risulta regolare a 60 b/m, pur in presenza di FA. La telemetria con il programmatore conferma l'avvenuto cambio automatico di modo nella modalità VVIR.

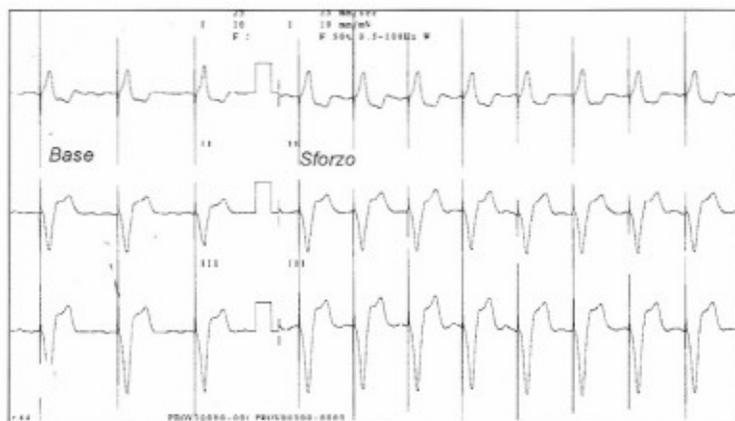
Figura 38. ECG dopo sforzo con PM in VVIR.

Si esegue un esercizio fisico per verificare la bontà della programmazione effettuata. La figura 38 mostra un ECG con un ritmo da PM la cui frequenza si presenta regolare: a riposo con circa 60 b/m, dopo un breve ma intenso sforzo a circa 90 b/m.

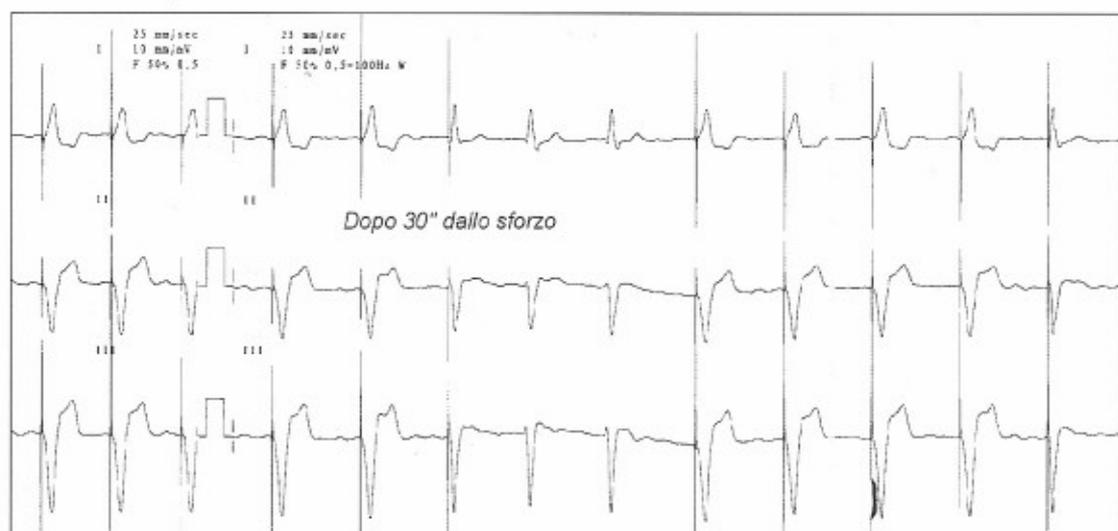
Figura 39. ECG dopo 30" dallo sforzo con PM in VVIR.

La figura 39 mostra un ECG eseguito dopo 30" dallo sforzo in cui è presente anche un'attività spontanea ventricolare.

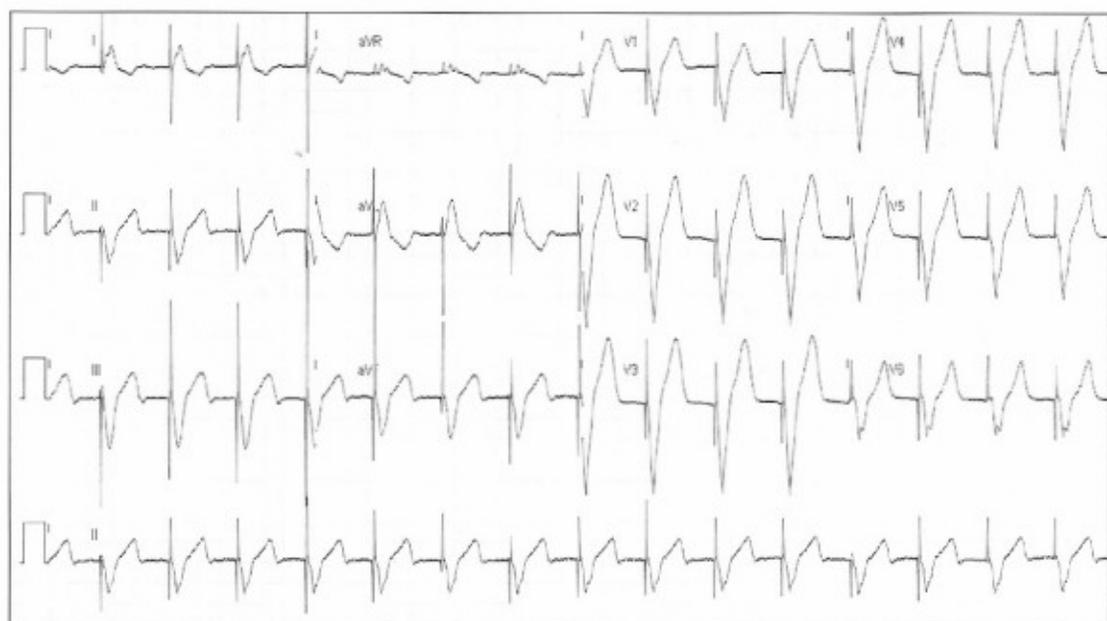
Figura 40. ECG: ritmo da tachicardia mediata da PM.

L'ECG eseguito in ambulatorio (figura 40) documenta presenza di ritmo da PM atrio-guidato a (640ms) 93 b/m con intervallo AV di 250ms. L'intervallo della frequenza risulta fisso come da tachicardia mediata dal PM (PMT)?

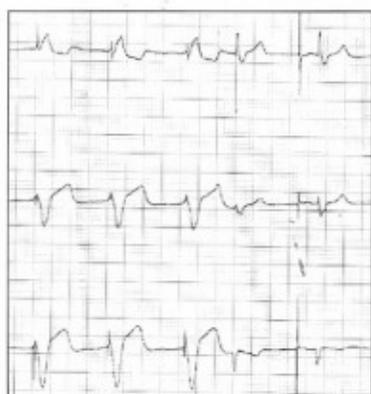
Figura 41. Interruzione PMT.

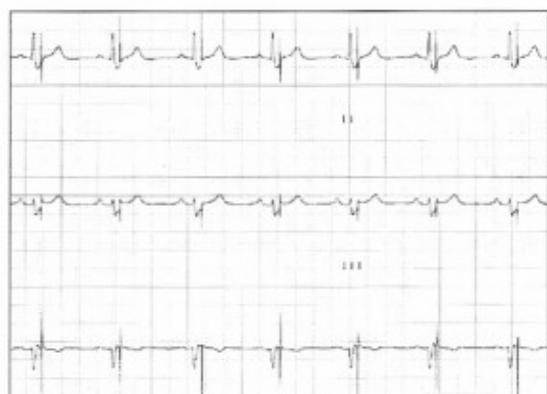
Figura 42. Undersensing ventricolare.

Il monitoraggio ECG dopo la programmazione (figura 42) documenta **difetto di sensing ventricolare**.

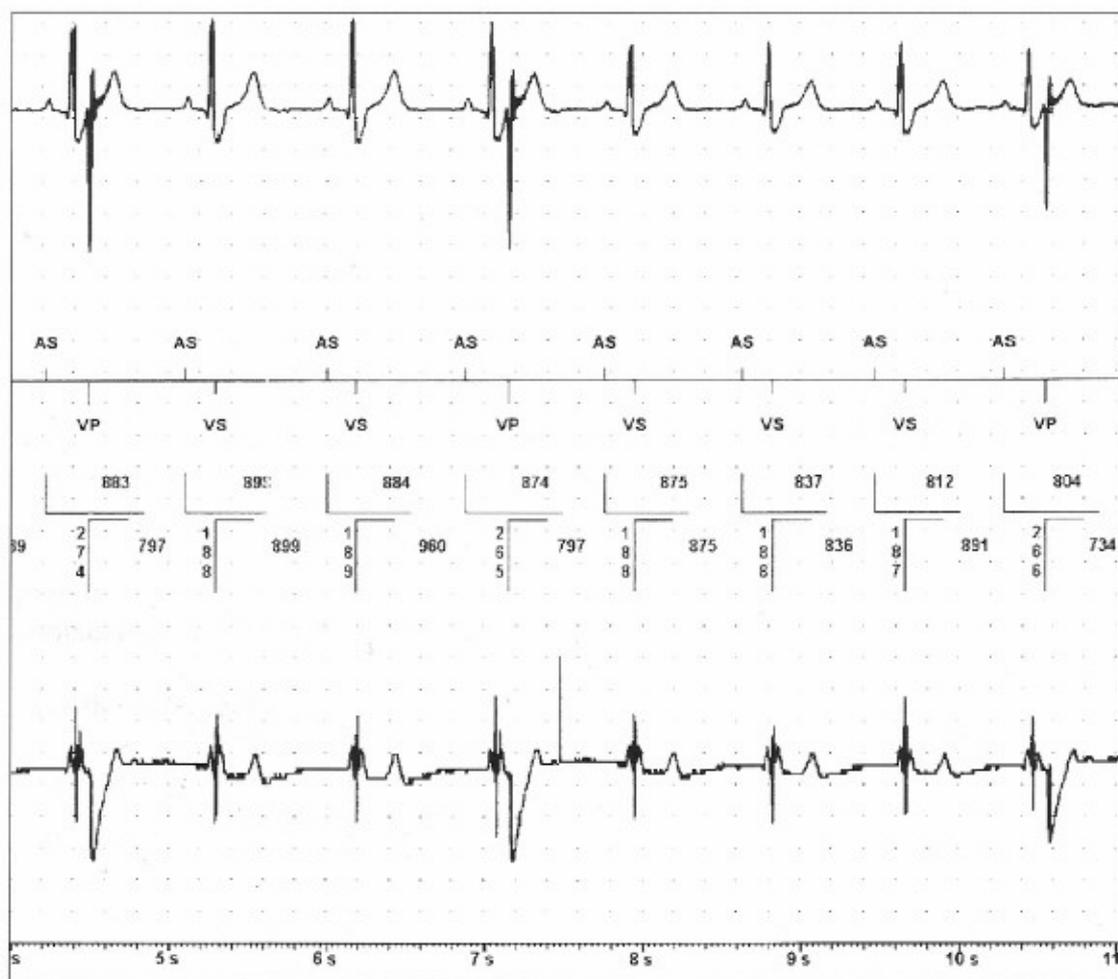
Figura 43. ECG, EGM ventricolare e marker. Difetto sensing ventricolare.

Viene eseguita anche la rilevazione in contemporanea di: ECG, EGM e marker (figura 43) dove risulta presente un difetto di sensing ventricolare (VP).

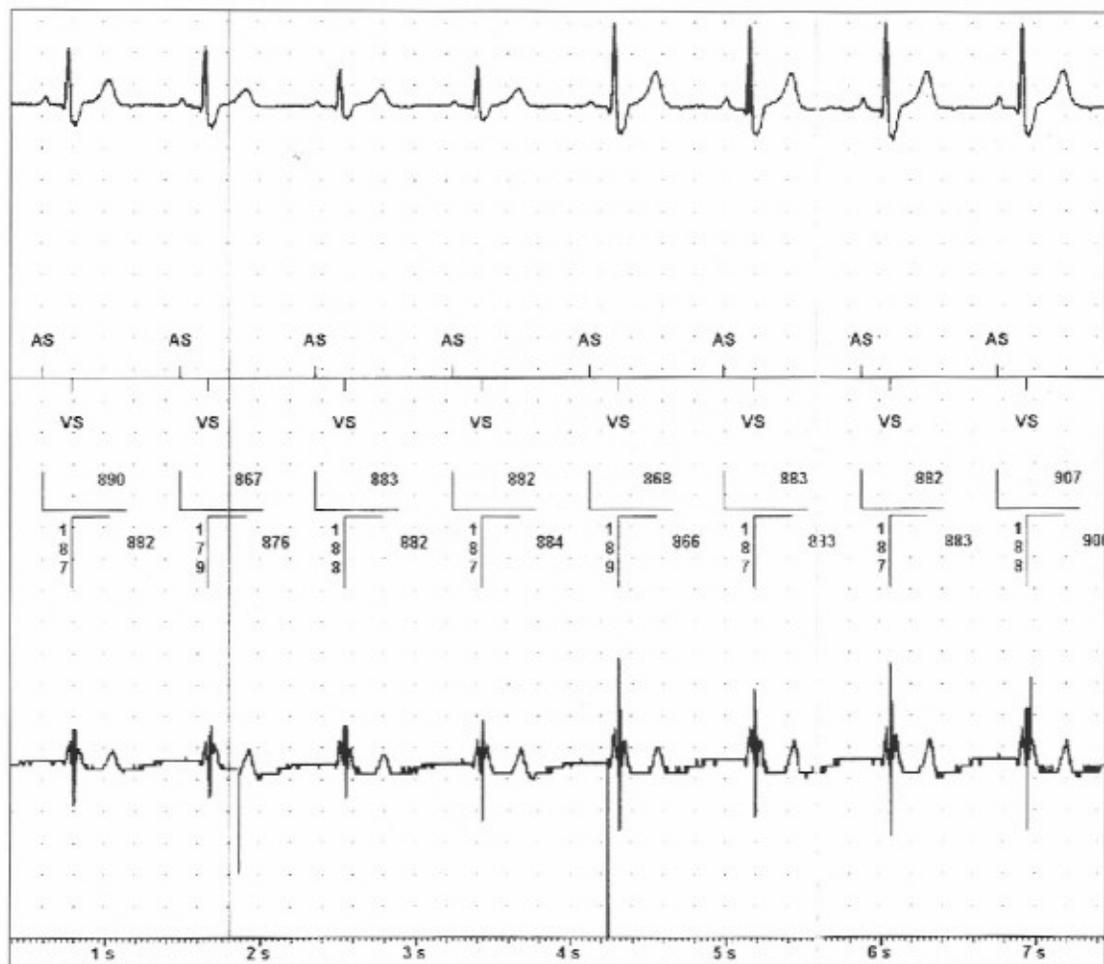
Figura 44. ECG, EGM ventricolare e marker. Sensing corretto.

La figura 44 mostra la normale inibizione del ventricolo (VS) dopo la modifica.

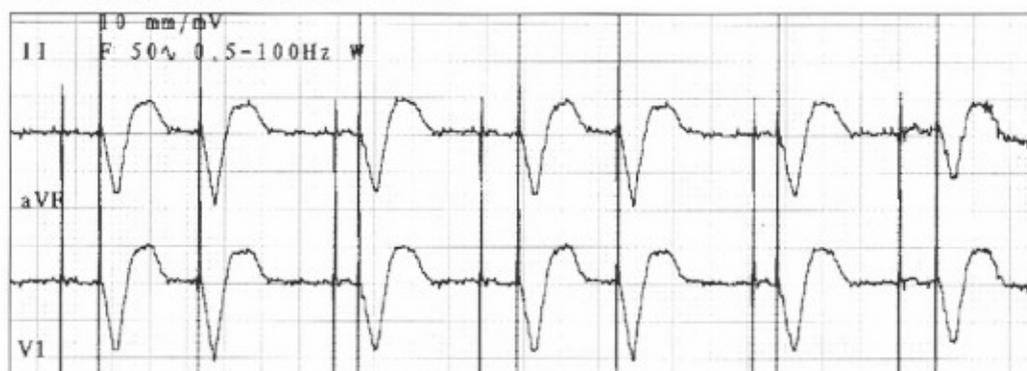
Figura 45. Monitoraggio ECG (D2, aVF), extrasistolia atriale o periodica retroconduzione?

Il PM risulta programmato nel seguente modo: DDD 70-150 b/m; int AV: dinamico. 80-200ms, differenziale (AS) -20 ms.

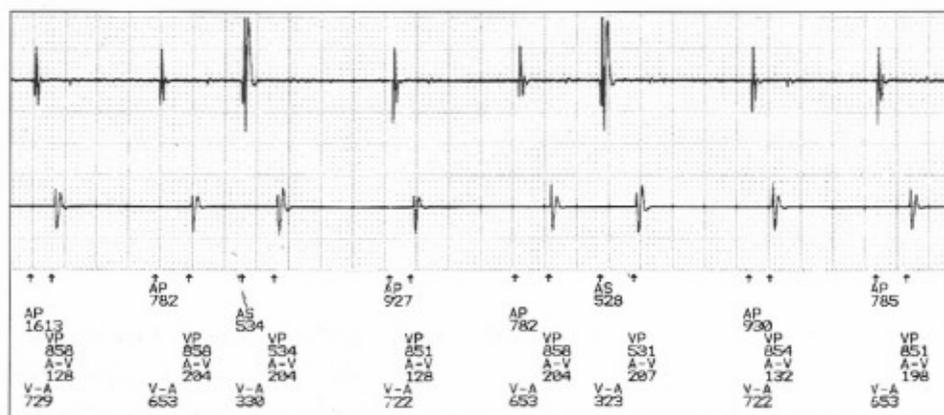
Figura 46. EGM atriale, EGM ventricolare, marker e intervalli. Onda "A" retrocondotta.

- La stimolazione AP-VP con un intervallo AV di 128ms non dà mai origine al ciclo successivo ad un fenomeno di atrio spontaneo (AS). Mentre quando la stimolazione AP-VP ha un intervallo di 204ms si ha il fenomeno di AS con un VA fisso di 323-330ms. Sembra che l'intervallo lungo di AV (204ms) favorisca un fenomeno di **retro conduzione**.

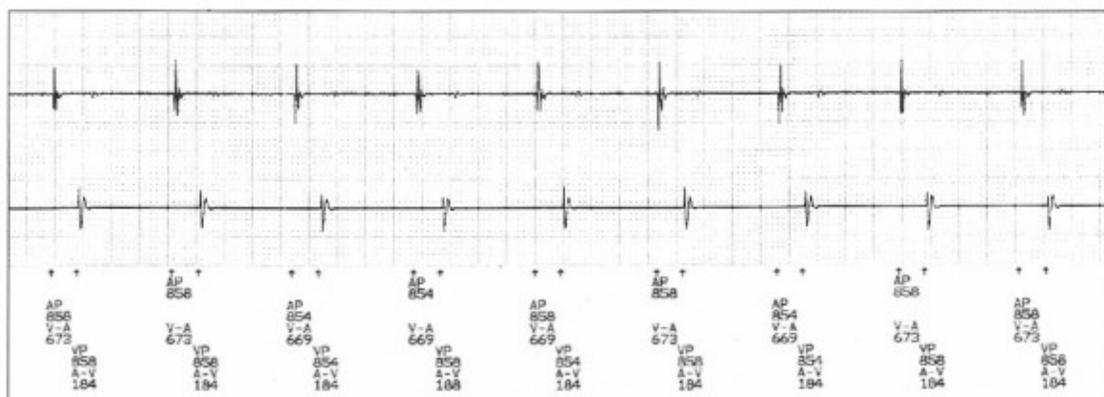
Figura 47. EGM atriale, EGM ventricolare, marker e intervalli. Interruzione retroconduzione.

- Scomparsa del ritmo irregolare dovuto alla presenza dell'onda "a" retrocondotto (AS)
- Ritmo da PM a frequenza regolare di 70 b/m (854-858ms) con pacing atriale e ventricolare (AP-VP), intervallo AV di 184ms.

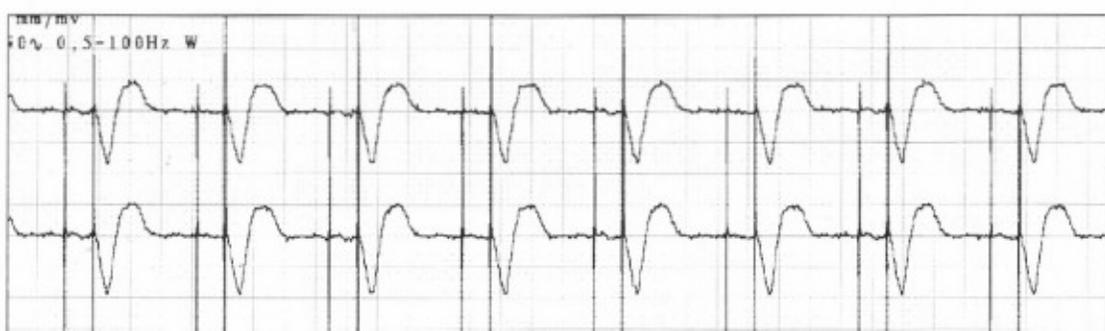
Figura 48. Monitoraggio ECG (D2, aVF) dopo programmazione dell'intervallo AV si ottiene il ripristino di un ritmo regolare.

Il monitoraggio ECG (figura 48) dimostra un'attività da PM regolare con pacing sia in atrio che in ventricolo. Scomparsa della irregolarità dovuta al fenomeno di retro conduzione.

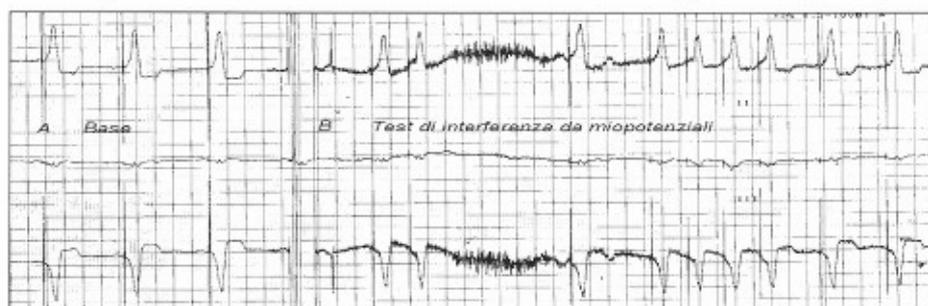
Figura 49. Monitoraggio ECG di base e con test di interferenza da miopotenziali.

- Oversensing con inibizione del pacing ventricolare (assenza di attività spontanea <2 sec)
- Oversensing atriale con trascinamento ventricolare all'upper rate (MTR)

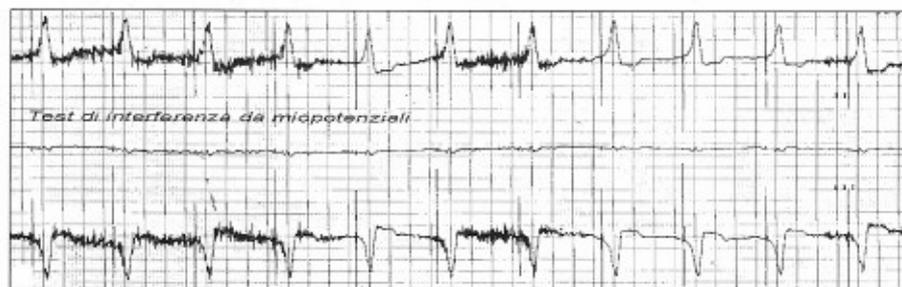
Figura 50. Test di interferenza da miopotenziali dopo programmazione sensibilità atriale e ventricolare.

L'ECG eseguito durante il Test di interferenza (figura 50) documenta regolare attività da PM atrioconduzione, senza la presenza di oversensing atriale e ventricolare.

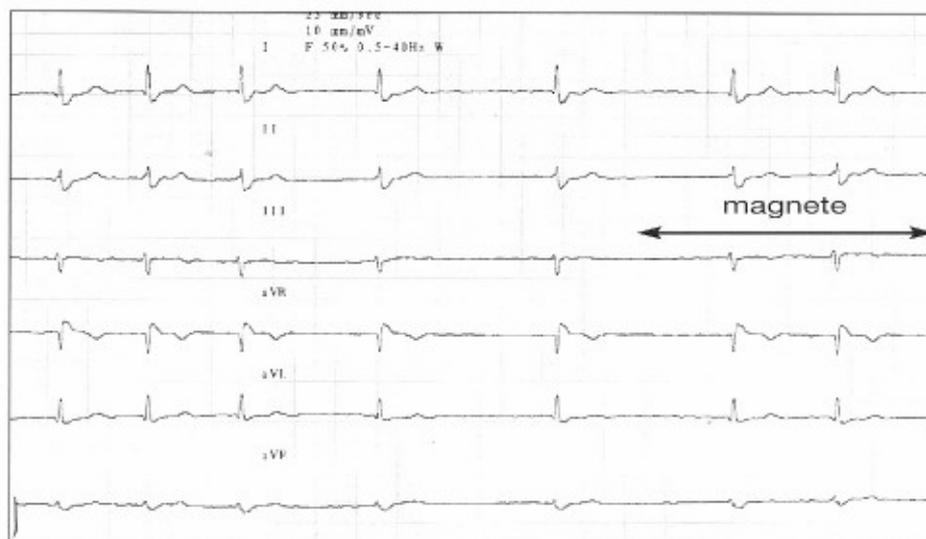
Figura 53. Monitoraggio ECG. Blocco in uscita del PM.

L'applicazione del magnete non determina il cambio di modo in: V00, 100 b/m e l'ECG non risulta modificato dall'applicazione del magnete (no pacing).

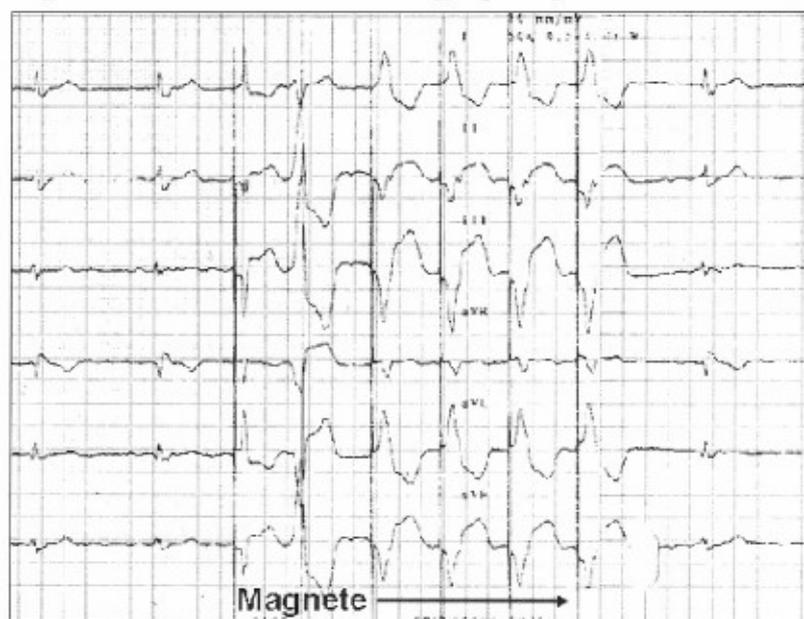
Figura 54 Monitoraggio ECG del FU precedente.

Il precedente FU eseguito a luglio 2005 (6 mesi prima) documenta un ECG (figura 54) in cui è presente un ritmo sinusale a circa 58 b/m e l'applicazione del magnete determina un pacing a 100 b/m. Attività di sensing e pacing normale.

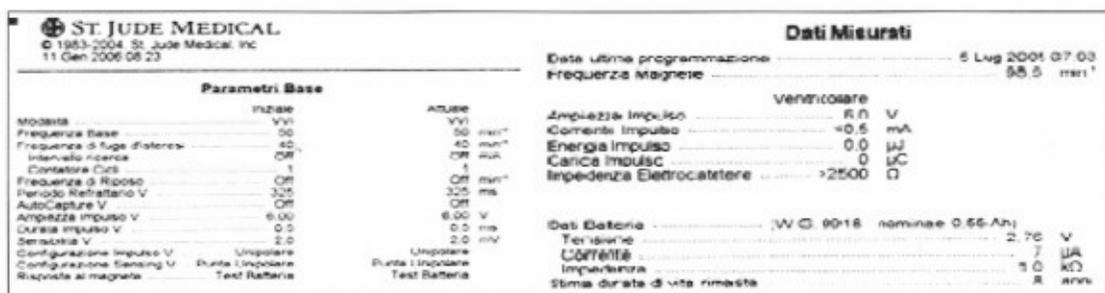
Figura 55. Interrogazione e misure telemetriche.

Si prosegue nel controllo di FU con la rilevazione telemetrica dei parametri di funzionamento. Vengono eseguite le misure dell'elettrocatteter e della batteria (figura 55).

Conclusione. I dati relativi all'impedenza dell'elettrocattetero: >2.500 ohm indicano una **frattura completa del conduttore dell'elettrocattetero**, così come i dati relativi all'energia dell'impulso di pacing, i quali indicano anch'essi un circuito di pacing aperto (**interruzione nel circuito di elettrostimolazione**). Comunque al fine di verificare se può essere presente o meno un **difetto di uscita (pacing) del PM**, si effettua una stimolazione temporanea con il programmatore rilevando contestualmente all'ECG anche l'EGM. In questo caso è stato utilizzato il test di soglia di stimolazione impostando i parametri d'uscita nel seguente modo: VVI; 100 b/m, 6V e 0,5ms.

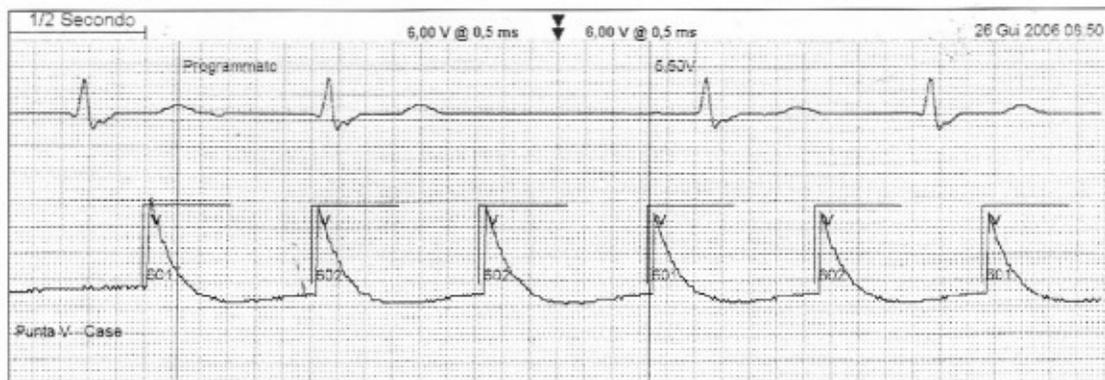
Figura 56. ECG, EGM ventricolare, marker e intervallo. Difetto di cattura ventricolare e Undersensing.

- ECG: FA con frequenza ventricolare a 50/70 ppm
- EGM: presenza dello spike a 6V, 0,5 ms, con intervallo di pacing a 602 ms (100 b/m).

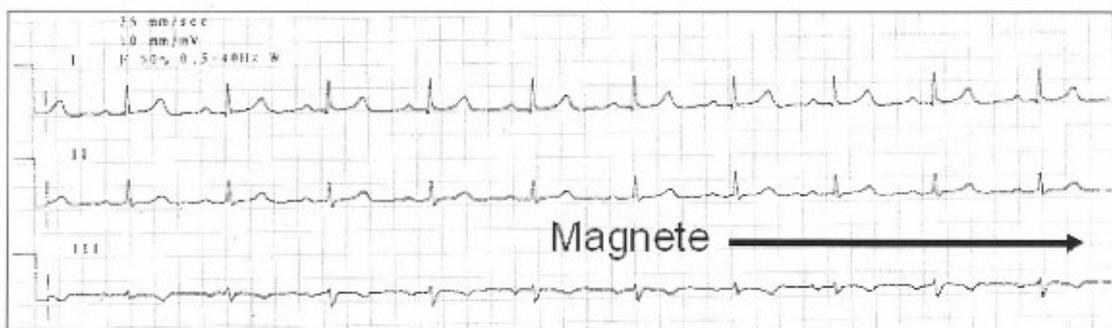
Figura 57. Monitoraggio ECG con applicazione del magnete.

Paziente portatore di PM monocamerale atriale, elettrocattetero monopolare: AAI, 60 b/m; 3,5V; 0,4ms; 1mV, si esegue monitoraggio ECG (figura 57) che documenta presenza di ritmo spontaneo a 70 b/m, l'applicazione del magnete (AOO) non determina alcuna variazione del ritmo, né la presenza visibile dello spike.

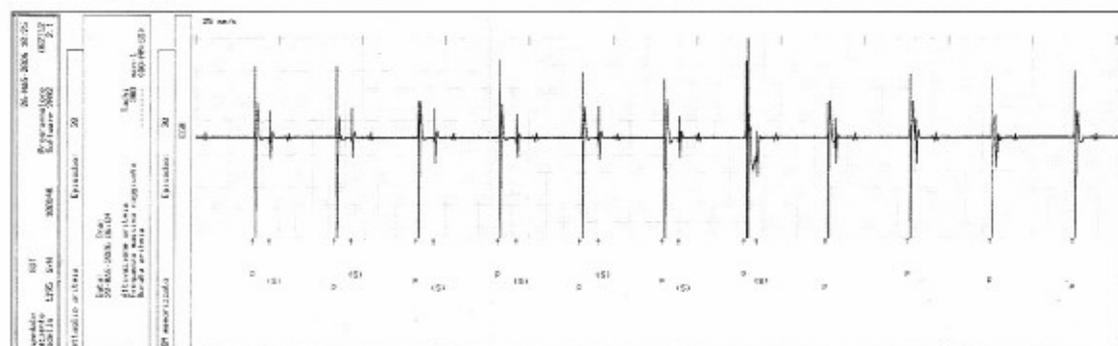
Figura 60. Registro aritmie: Episodio n° 30 memorizzato come tachicardia atriale.
