**Manuale per il tecnico di fisiopatologia cardiocircolatoria
e perfusione cardiovascolare**

Elettrostimolazione cardiaca

**Alla scoperta dei difetti
di funzionamento
nei Pacemakers**

Volume II

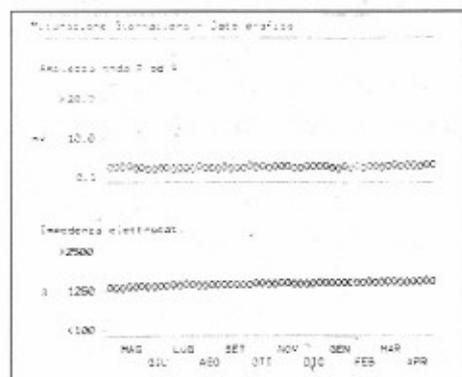
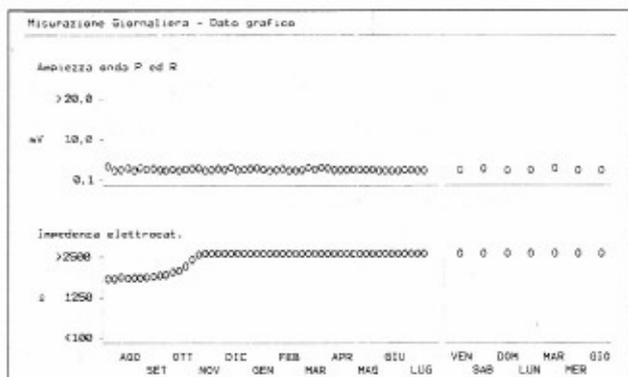
Figura 61. Grafico Impedenza EC. **Figura 62.** Grafico Impedenza EC.

Data	ohm	mV
maggio 2006	>2500	2,6
settembre 2005	1970	5,5
aprile 2005	1780	5,1

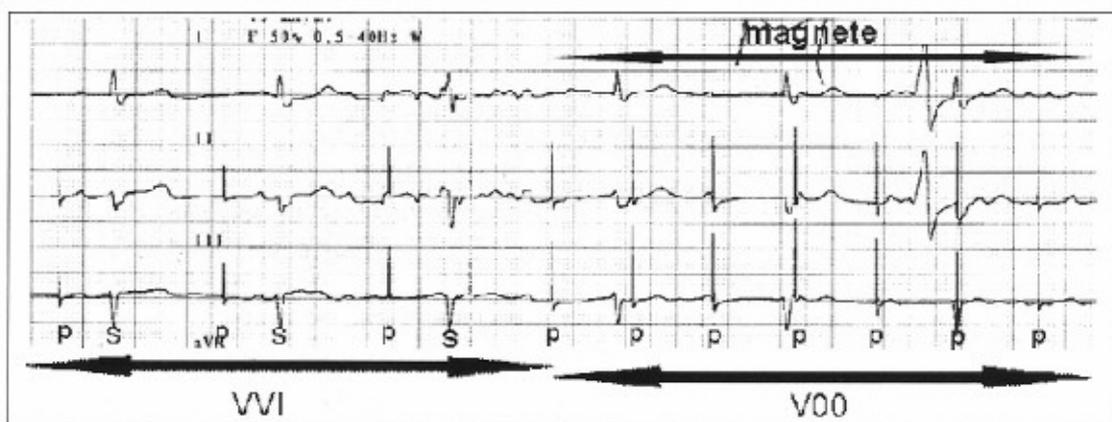
Figura 67. Difetto di cattura.

Si esegue il monitoraggio ECG (figura 67) che documenta presenza di **spike (p) inefficace** a 70 b/m con regolare sensing (s) dell'onda R. Ritmo sinusale a circa 48 b/m, l'applicazione del magnete (V00) modifica la frequenza di scappamento del PM a 96 b/m confermando la mancata cattura ventricolare.

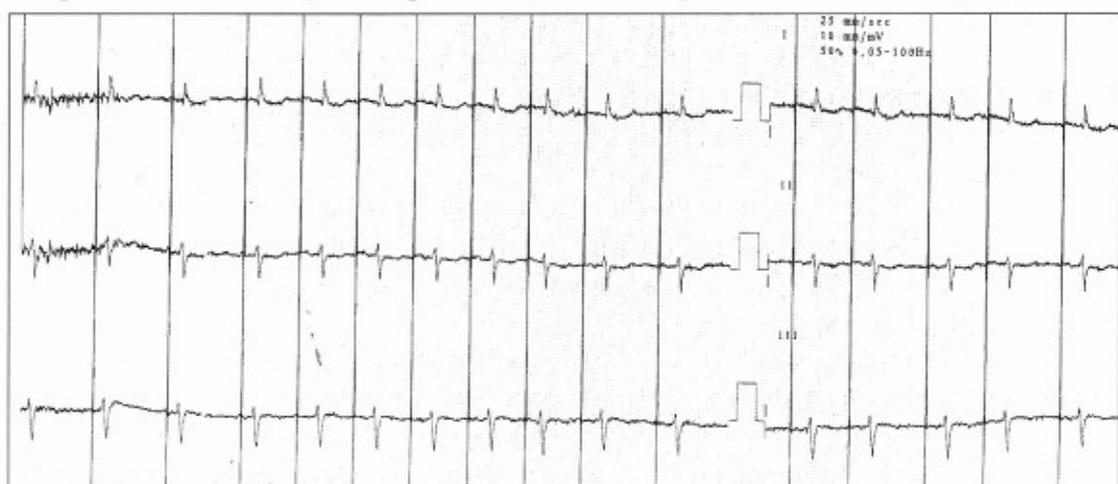
Figura 73. Monitoraggio ECG. Programmazione: AAT

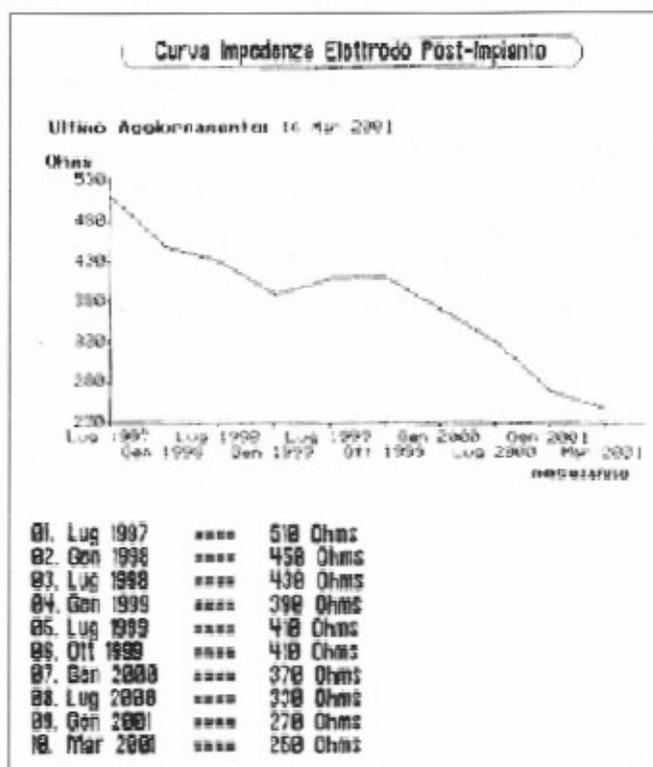
Figura 75. Misure impedenza EC e grafico dei valori nel tempo.

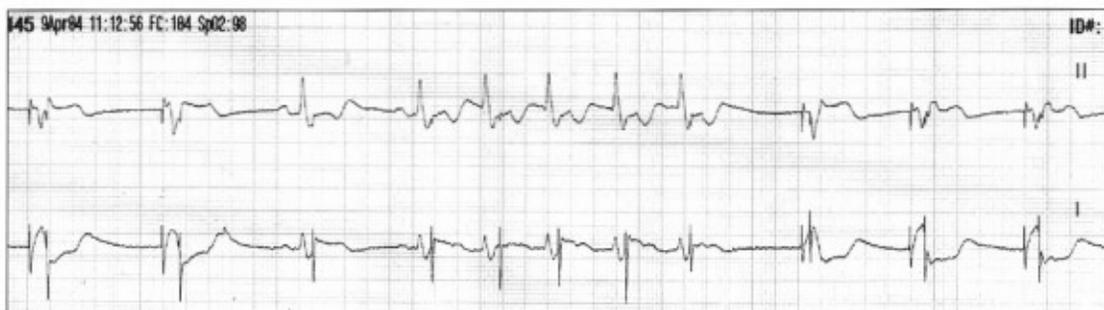
Figura 76. Monitoraggio ECG in sala di impianto PM.

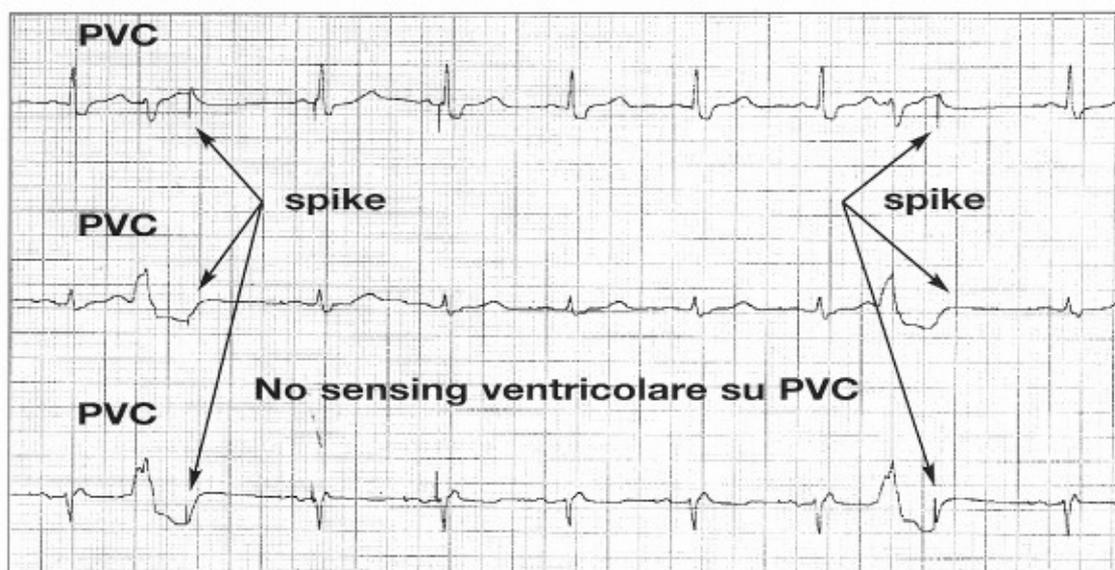
Figura 77. Monitoraggio ECG.

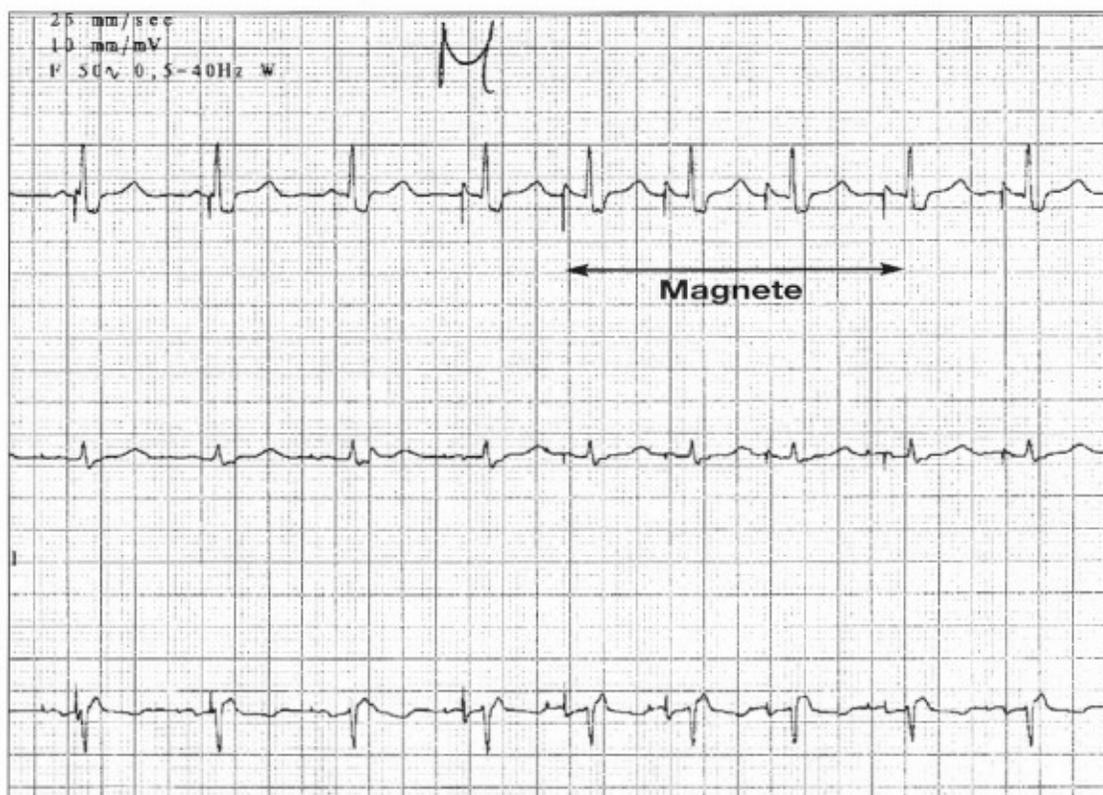
Figura 78. Monitoraggio ECG con magnete.

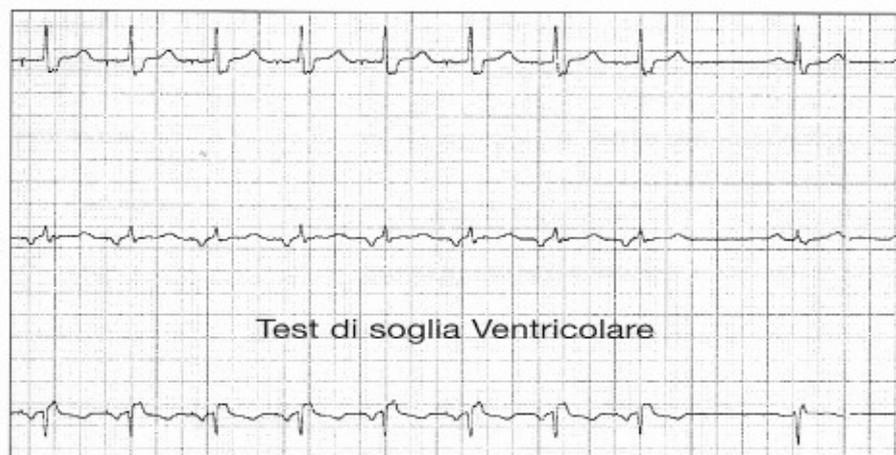
Figura 79. Test di soglia ventricolare.

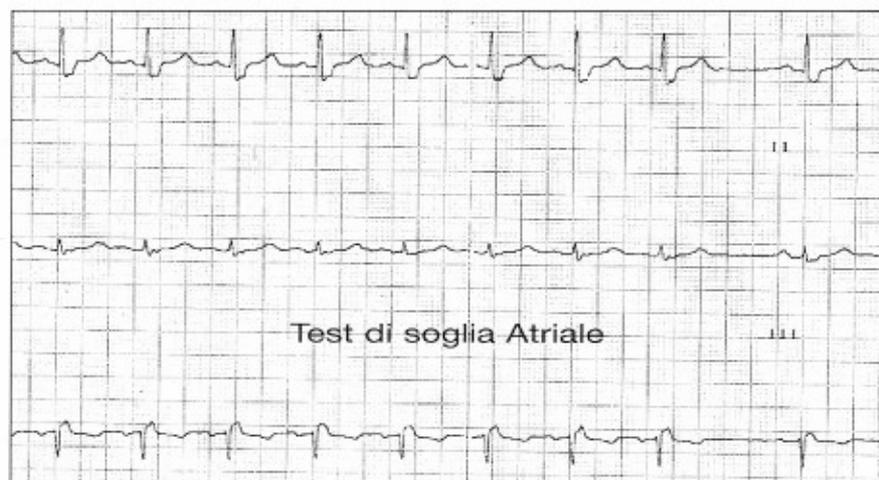
Figura 80. Test di soglia atriale.

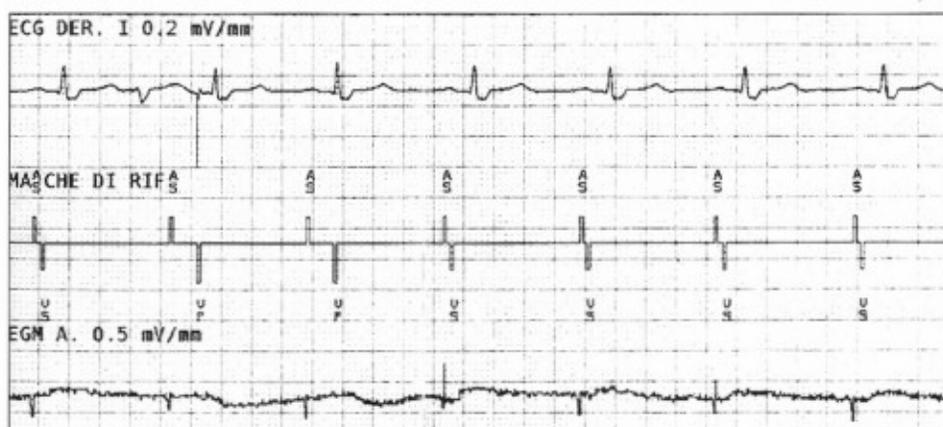
Figura 81. ECG, EGM ventricolare e marker.

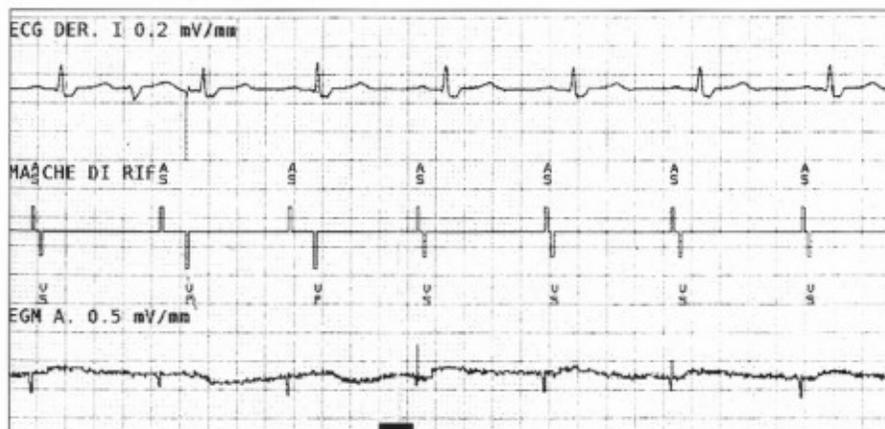
Figura 82. ECG, EGM atriale e marker.

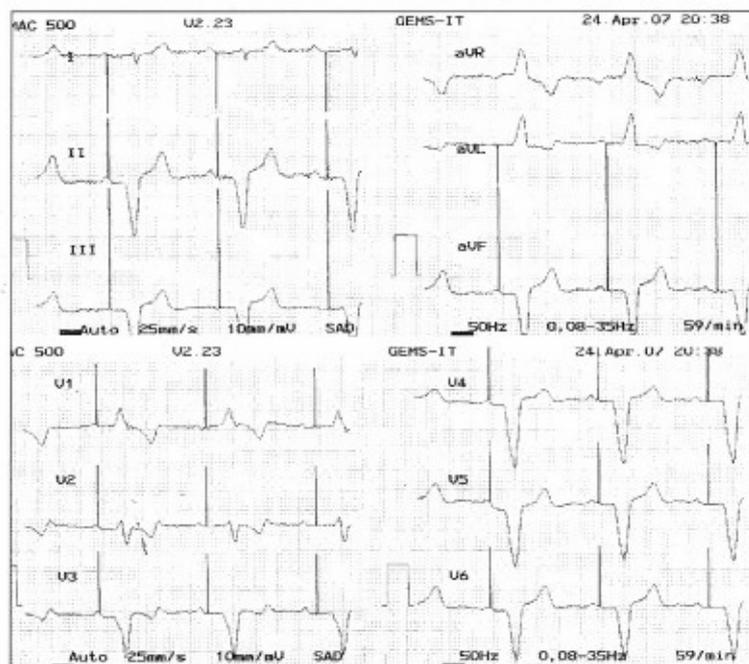
Figura 83. ECG con difetto di sensing atriale?

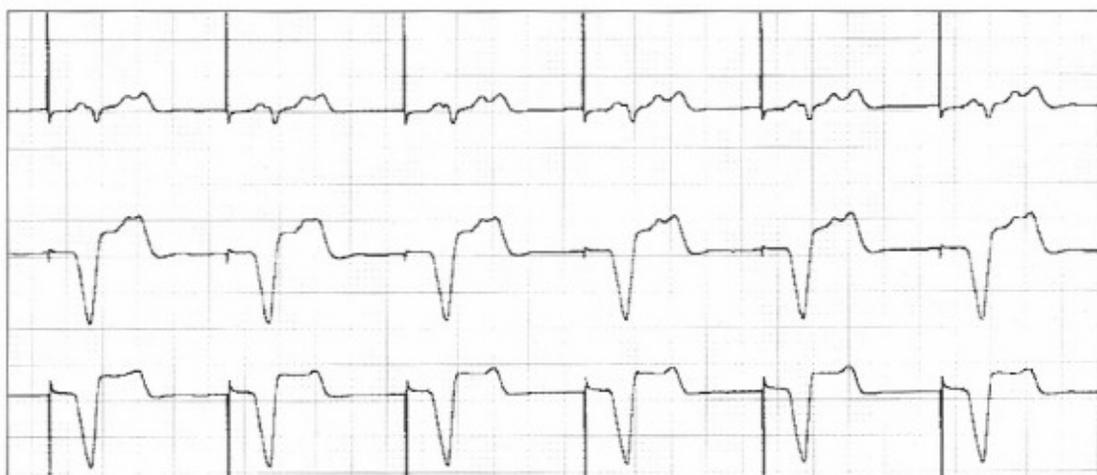
Figura 84. Monitoraggio ECG. PM: DDD

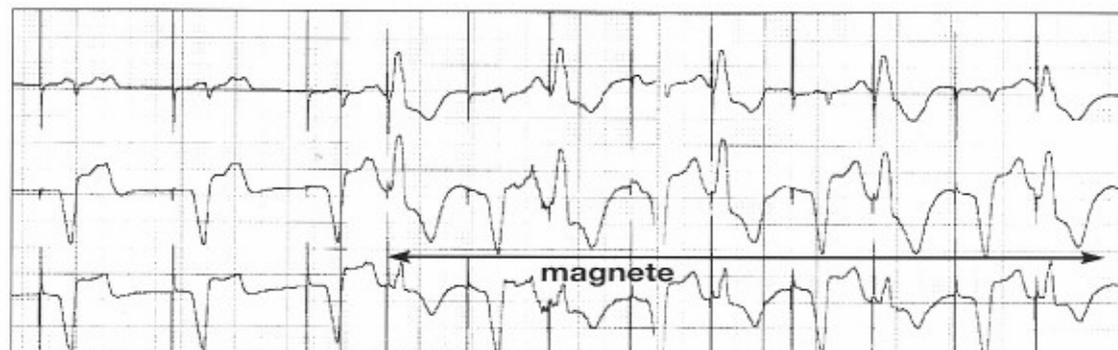
Figura 85. Monitoraggio ECG base e con Magnete. PM: DDD

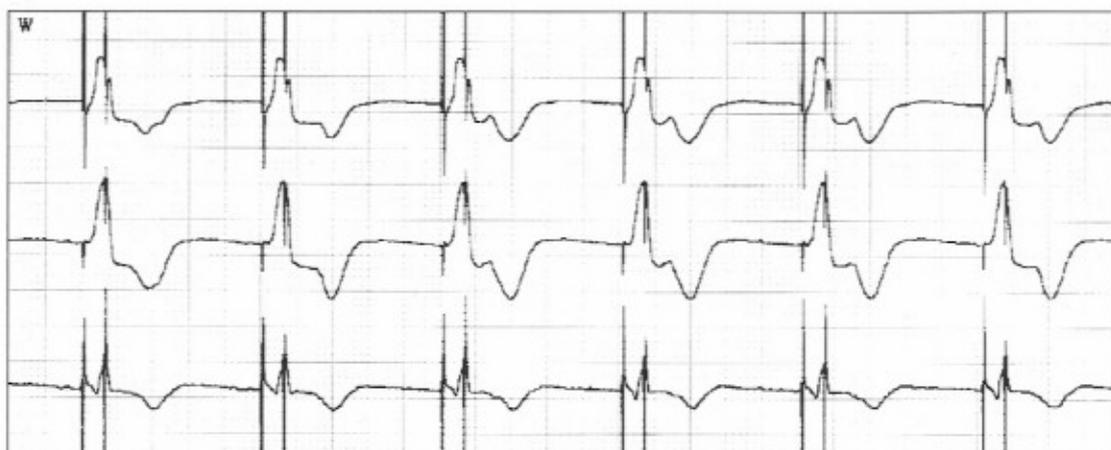
Figura 90. Monitoraggio ECG. PM: DDD

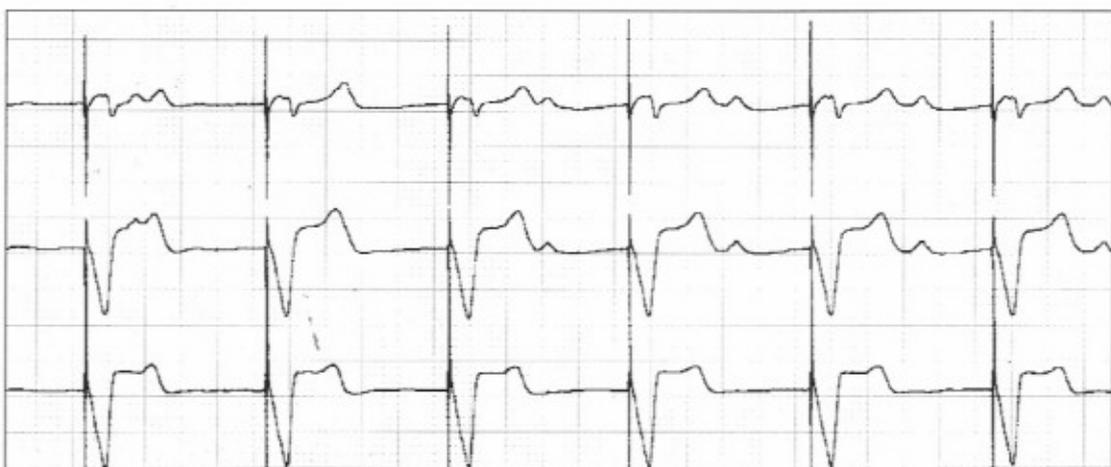
Figura 91. Monitoraggio ECG. PM: VVI, 60b/m

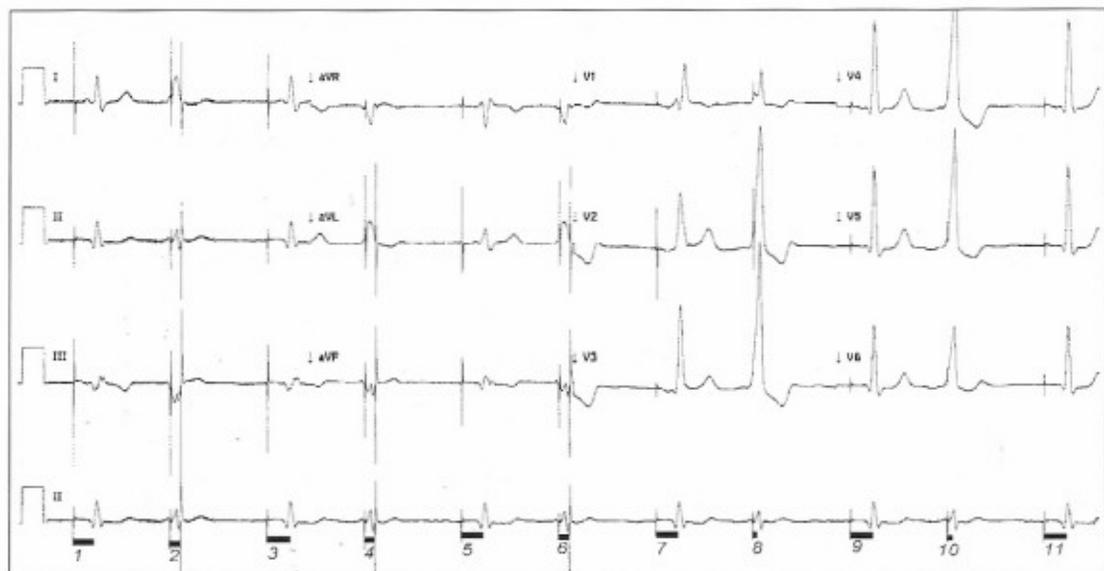
Figura 92. ECG 12 derivazioni
